# Lessen uit waterstofincidenten

WP2 Risicobeheersing en incidentbestrijding

Auteur: Margreet Spoelstra (NIPV)

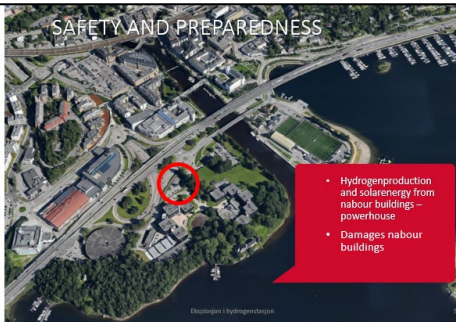
13.

## SAFETY AND PREPAREDNESS

- Hydrogenproduction and solarenergy from nabour buildings – powerhouse
- Damages nabour buildings
